日本の古画作品の修理報告—教圓寺《阿弥陀如来図》の例

The Restoration Works of Japanese old paintings, as an example of A Report on the Restoration Work at Image of Amida Nyorai owned by Kyoenji Temple

岩永てるみ・脇屋助作・磯谷明子

本稿では、現在までに本研究所にて行われた日本の古画作品の修理工程の基本的な部分について紹介するが、平成26年～27年に修理された作品《教圓寺蔵 阿弥陀如来図》を例に、修理において分かった事の報告を行う。

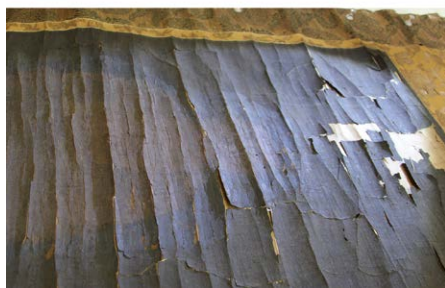
図1：斜光写真（修理前）

修理前調査の一つに斜光調査があり、本紙に斜光を当てると、より一層浮きや折れ、剥落箇所が分かりやすくなる。《阿弥陀如来図》においても著しくそれらの損傷箇所が目立ち、早急な修理の必要性を感じさせた。

さらに、本作品においては修理前から背景部分と如来像周りの不自然な差異が指摘されていたが、その該当箇所についても反射光によってその境目の色差

がはっきりと示され、素材或いは工法の違いを十分に予測させた(図1)。

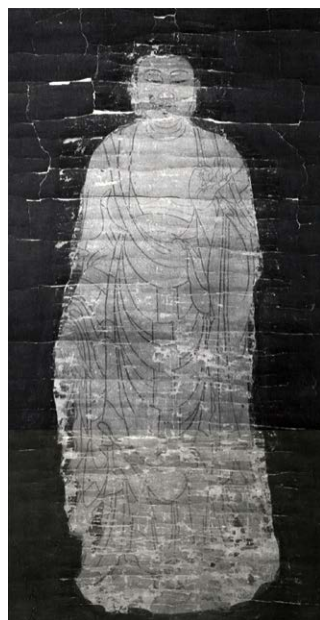
図2：赤外線写真（修理前）

また、特別に赤外線を吸収できるカメラによって、《阿弥陀如来図》では、絵画の墨線がくっきりと浮かび、目視で見えなかった衣文線や面貌表現を捉えることが出来た(図2)。問題の不自然な背景については後世に黒く墨塗りされたと見られ、作画当初は描かれていたであろうはずの頭髮や、台座足元部分の詳細な描写は読み取ることが出来ず、また光背の有無も不明である。

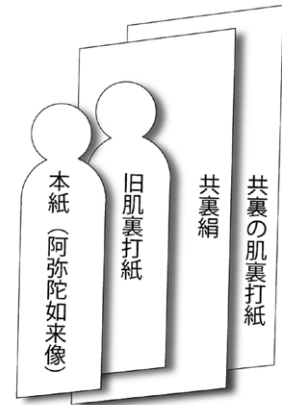
図3：修理前本紙構造イメージ

修理前調査時より指摘される本紙の背景部分と如来像周りの不自然な差異のある箇所については、作業開始後本紙の旧裏打ち紙を除去して確認した結果、背景部分と本紙とは全く別物の絹布であることが判り、当初の予想通り「共裏」²であることが確認された。本作品の作画当初からのオリジナル部分は、如来像の像様(身体)部分とその周辺一回りのみで、共裏絹が一層重ねられたために、本紙本来の如来像部分は共裏一層分の厚みを余分に増していた(図3)。

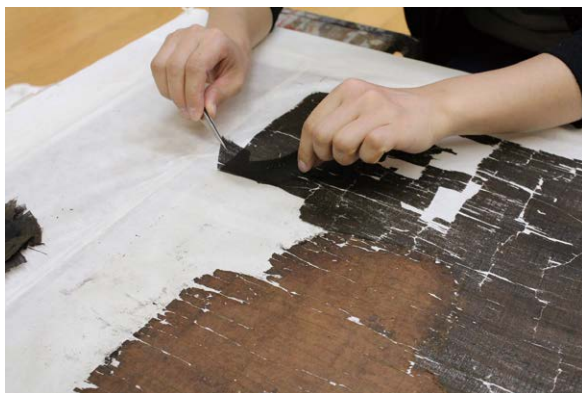
図5：共裏の除去作業

不必要に墨塗りされた点もあり、除去する方針の共裏絹については、後補でありながらも長らく本紙上の背景として見慣れて来たこれまでの経緯を慮り、所有者(教圓寺)に除去の旨了承を取ってから、共裏絹を全て除去した(図5)³。除去後の本紙の様相は、元の本紙である如来の像様(身体)部分および周辺の輪郭が刃物による切り抜きと見受けられるなど、人の手によって削り貫かれた跡であることが分かる(図6)。

³ なお共裏絹除去後は、元の本紙（如来身体）部分を除けた空白部分にのみ、本紙と同質の新たな絹で補絹・補彩を施した。

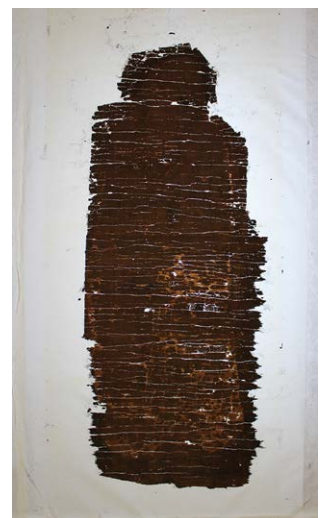
図6：共裏除去後本紙裏面(透過光写真)

墨書文中「恵心僧都御筆」⁶とあり、寺伝⁷でも恵心僧都の作と伝えられてはいるが、実際の所は不明であり、本作品の仏像様式や施された金箔戴金模様等の美術史的研究が待たれる。ただ宝永二年（1705）に修理が施されたことについては、事実作品からその痕跡が確認された。ここからは推測になるが、おそらくその旧修理の時点ですでに如来像背景の損傷が進行しており、宝永年間の修理者は肝心の本体部分を削り貫いて残し、背景を別布で共裏としてカバーすることを選択した。そしてその境目を誤魔化するために像周りを墨塗りしたと推測される。しかし、剥ぎ取られた部分に、あるいは墨塗られた下に描かれていたものについては、今は誰も知り得る事ができない。

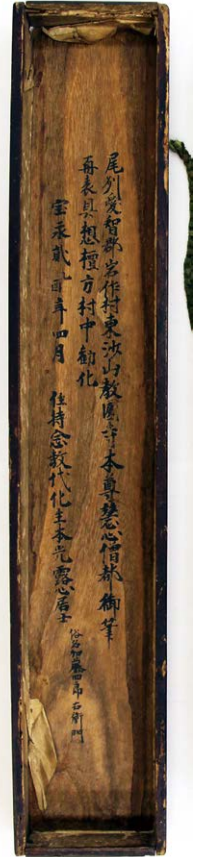
図7：元箱蓋裏

本作品が収められていた元箱の蓋板裏⁴（図7）には下記の墨書があり、宝永二年（1705）⁵に修理歴があった事が判る。

尾州愛知郡岩作村東沙山教圓寺本尊恵心僧都御筆
再表具想檀方村中勸化

宝永貳乙酉年四月 住持念教代化主本光露心居士 俗名加藤四郎右衛門

⁴ 元箱は被せ箱。本修理にて新たな桐屋朗箱を新調したため、元箱の平板箱書部分を板状に繰りぬいて、新調した桐箱底に敷いて収めた。

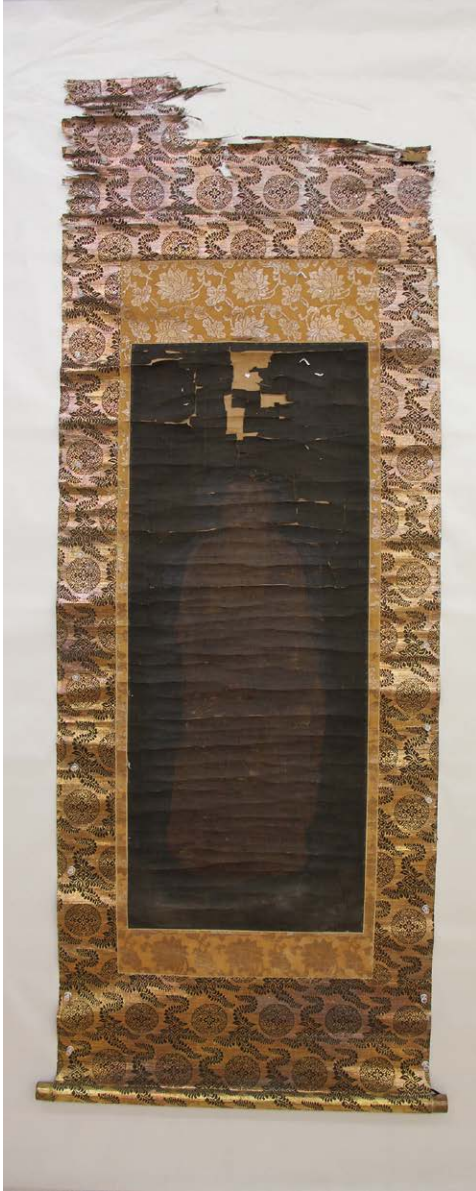
修理前

1. 本紙全体が黒く変色し、絵像の詳細が見辛くなっている。
2. 本紙に擦り傷、剥離、亀裂、剥落が見られ、複数個所の欠損が見られる。
3. 本紙に折れが多数発生し、そのいくつかの折れ山が摺れて亀裂や欠損が見られる。
4. 本紙に黴が生じている。また虫喰による欠損が見られる。
5. 本紙に旧修復による補填が確認できる。旧補修時に生じたと思われる皺がある。

6. 本紙絵像（阿弥陀如来像）の一周り外側が不自然な形で変色し、地の絹本に貼付したような痕になっている。
7. 旧繕い絹に補彩が施され、それがオリジナルの本紙絹にオーバーペインティングで色合わせされている。
8. 本紙裏の裏打紙に、糊の経年劣化による接着力低下が見られ、本紙が浮いている。
9. 表装裂に汚れや損傷が生じている。特に総縁部分の損傷が著しく、銀糸に変色が見られる。
10. 八双が失われている。表具仕立て時は拵えられていたと予想される風帯も無い。
11. 保存箱蓋裏に宝永年間の修理時の箱書きがある。
12. 保存箱内に別作品の八双と一緒に保管されている。
13. 保存箱に虫喰等の損傷が見られる。備付の紐が切れている。
