日本の古画作品の修理報告—教圓寺《阿弥陀如来図》の例

The Restoration Works of Japanese old paintings, as an example of A Report on the Restoration Work at Image of Amida Nyorai owned by Kyoenji Temple

岩永てるみ・脇屋助作・磯谷明子

本稿では、現在までに本研究所にて行われた日本の古画作品の修理工程の基本的な部分について紹介するが、平成26年～27年に修理された作品《教圓寺蔵 阿弥陀如来図》を例に、修理において分かった事の報告を行う。

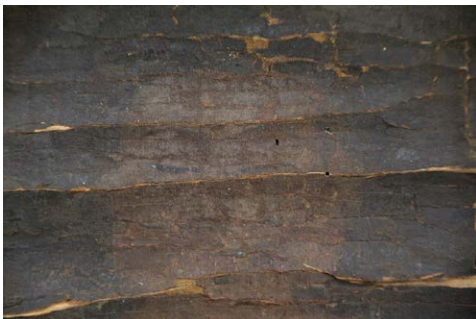
修理前 (頭部)

1. 本紙全体が黒く変色し、絵像の詳細が見辛くなっている。
2. 本紙に擦り傷、剥離、亀裂、剥落が見られ、複数個所の欠損が見られる。
3. 本紙に折れが多数発生し、そのいくつかの折れ山が摺れて亀裂や欠損が見られる。
4. 本紙に黴が生じている。また虫喰による欠損が見られる。
5. 本紙に旧修復による補填が確認できる。旧補修時に生じたと思われる皺がある。

6. 本紙絵像（阿弥陀如来像）の一周り外側が不自然な形で変色し、地の絹本に貼付したような痕になっている。
7. 旧繕い絹に補彩が施され、それがオリジナルの本紙絹にオーバーペインティングで色合わせされている。
8. 本紙裏の裏打紙に、糊の経年劣化による接着力低下が見られ、本紙が浮いている。
9. 表装裂に汚れや損傷が生じている。特に総縁部分の損傷が著しく、銀糸に変色が見られる。
10. 八双が失われている。表具仕立て時は拵えられていたと予想される風帯も無い。
11. 保存箱蓋裏に宝永年間の修理時の箱書きがある。
12. 保存箱内に別作品の八双と一緒に保管されている。
13. 保存箱に虫喰等の損傷が見られる。備付の紐が切れている。
